# Steenhouwwerk

## Uitvoeringsrichtlijn URL 4007

*In dit infoblad staat informatie over belangrijke zaken die spelen bij het herstel van natuursteen en het belang van het toepassen van de URL 4007.*

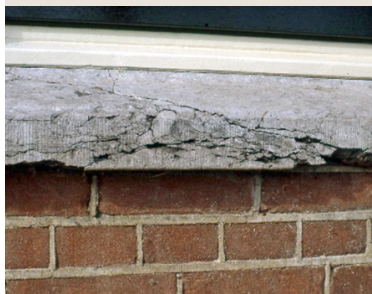
1. Het uiterlijk moet overeenkomen met de bestaande situatie;
2. De steen moet kwalitatief goed zijn. Wanneer er bijvoorbeeld 'stylolieten' (brandlagen) in de natuursteen aanwezig zijn, kan dit leiden tot versnelde aantasting van het natuursteen (zie foto).

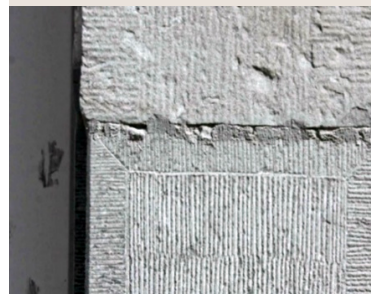
Voordat een natuursteen geplaatst wordt, is vaak een bewerking nodig om het uiterlijk te laten overeenkomen met de bestaande situatie. Voorbeelden van behandelingen zijn frijnen en scharreren. Vooral een juiste maatvoering en profilering zijn hierbij belangrijk. Een verkeerde keuze leidt tot een afwijkend uiterlijk ten opzichte van de bestaande situatie (zie foto).

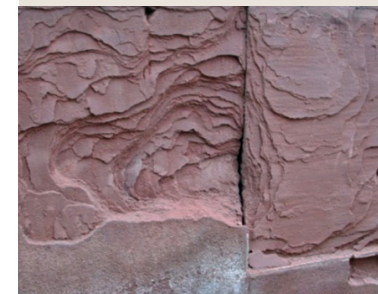
Natuursteen dat is ontstaan door afzettingen is opgebouwd uit lagen. Deze laagopbouw wordt een 'leger' genoemd en komt zowel staand als liggend voor. Men spreekt dan over een 'staand' of 'liggend' leger. Deze natuurstenen hebben daardoor een 'richting' waarin vocht zich door de steen beweegt. Wanneer deze richting niet gelijk is aan de richting van het vochttransport waarin de steen in de praktijk wordt geplaatst, kan dit leiden tot delaminatie van het natuursteen (zie foto).
